Termovizijski pregled stanja radne ispravnosti elektro motora

Thermal imaging inspection working condition electric motor

student: Stojadinović Bojan, Mašinski Fakultet u Nišu

Cilj ovog projekta je utvrđivanje stanja radne ispravnosti motora pumpe na izvorištu Medijana 1.

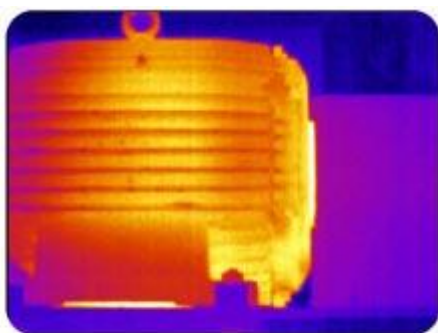
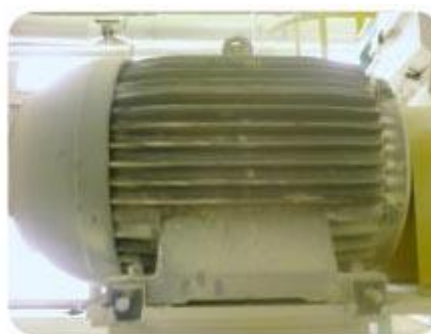
Termovizijska slika elektromotora na Medijani 2

Utvrđeno je stanje radne ispravnosti elektro motora i zaključeno je da dolazi do pregrevanja kućišta elektromotora na mestu ležaja što ukazuje na neispravan rad ležaja.

Termovizijskom metodom je konstatovan otkaz ležaja elektromotora.
