### Termovizijski pregled stanja radne ispravnosti elektro ormana

### Thermal imaging inspection of switch board working condition

Cilj ovog projekta je utvrđivanje stanja radne ispravnosti elektro ormana na izvorištu Medijana 1.

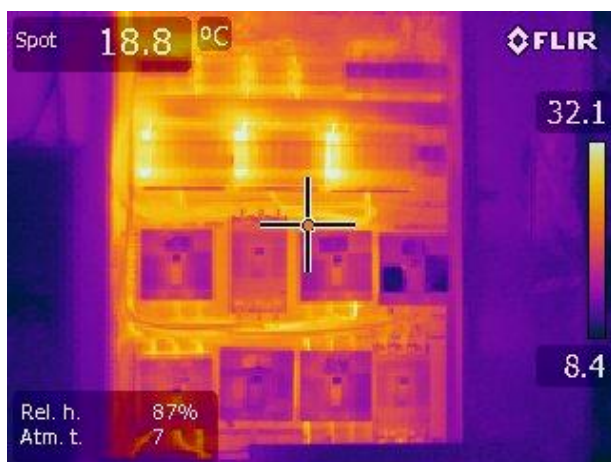
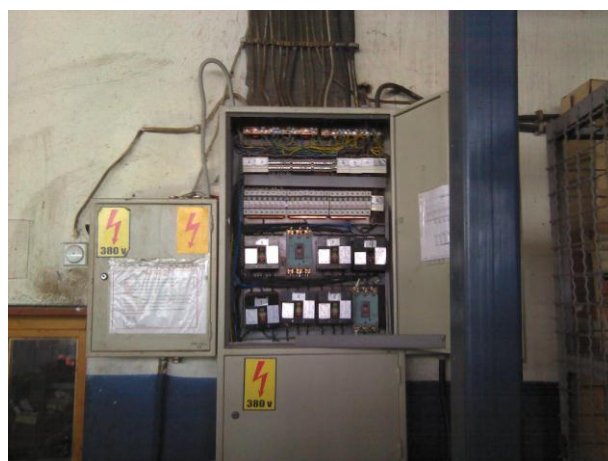
Termovizijska slika elektro ormana na Medijani 1

Utvrđeno je stanje radne ispravnosti elektro orman i zaključeno je da ne dolazi do pregrevanja elektro ormana što ukazuje na ispravan rad električnih komponenti.
